函〔2018〕887号）、《水利部办公厅关于印发生产建设项目水土保持设施自主验收规程（试行）的通知》（办水保〔2018〕133号）和《水利部办公厅关于印发生产建设项目水土保持技术文件编写和印制格式规定（试行）的通知》（办水保〔2018〕135号）、《水利部关于进一步深化“放管服”改革全面加强水土保持监管的意见》（水保〔2019〕160号）要求，于2020年3月编写完成《衡水第一中学川南（富顺）分校校园及配套基础设施建设项目一期工程水土保持设施验收报告》。

水土保持设施竣工验收特性表

验收工程名称	衡水第一中学川南（富顺）分校校园及配套基础设施建设项目一期工程		验收地点	自贡市富顺县富世镇安和村	
验收工程性质	新建项目		验收工程规模	新建校园及配套绿化占地面积 19.87hm ² ，新建道路三条总长 1648.31m。	
所在流域	长江流域		所属国家、省级水土流失重点防治区	沱江下游省级水土流失重点治理区	
水土保持方案批复部门、时间及文号	2017.10.24，富顺县水务局（现富顺县水利局）以富水务〔2017〕212 号文对《衡水第一中学川南（富顺）分校校园及配套基础设施建设项目一期工程水土保持方案报告书》予以批复。				
建设工期	工程于 2017 年 7 月 21 日开工建设，2018 年 7 月 31 建成				
水土流失量	水土保持方案预测量		3701.63t		
防治责任范围	批复《水土保持方案》的防治责任范围		27.53hm ²		
	实际建设期扰动范围的防治责任范围面积		25.65hm ²		
	验收的防治责任范围面积		25.65hm ²		
	验收后防治责任范围		24.99hm ²		
水土流失防治目标	扰动土地整治率（%）	95	实际完成水土流失防治目标	扰动土地整治率（%）	99.96
	水土流失总治理度（%）	97		水土流失总治理度（%）	99.94
	土壤流失控制比	1.0		土壤流失控制比	1.67
	拦渣率（%）	95		拦渣率（%）	100
	林草植物恢复率（%）	99		林草植物恢复率（%）	99.87
	林草覆盖率（%）	27		林草覆盖率（%）	29.98
主要措施	工程措施	表土剥离 4.58 万 m ³ 、表土回铺 4.58 万 m ³ 、雨水管 7055m、雨水口 328 个。			
	植物措施	撒播草籽 3.02hm ² 、栽植灌木 135200 株、栽植乔木 1769 株。			
	临时措施	临时截排水沟 4400m、土袋挡墙 320m、沉沙凼 28 口、防雨布遮盖 13800m ² 。			
工程质量评定	评定项目	总体质量评定		外观质量评定	
	工程措施	合格		合格	
	植物措施	合格		合格	
水土保持投资	水土保持方案投资	本工程水土保持总投资 1110.04 万元，其中主

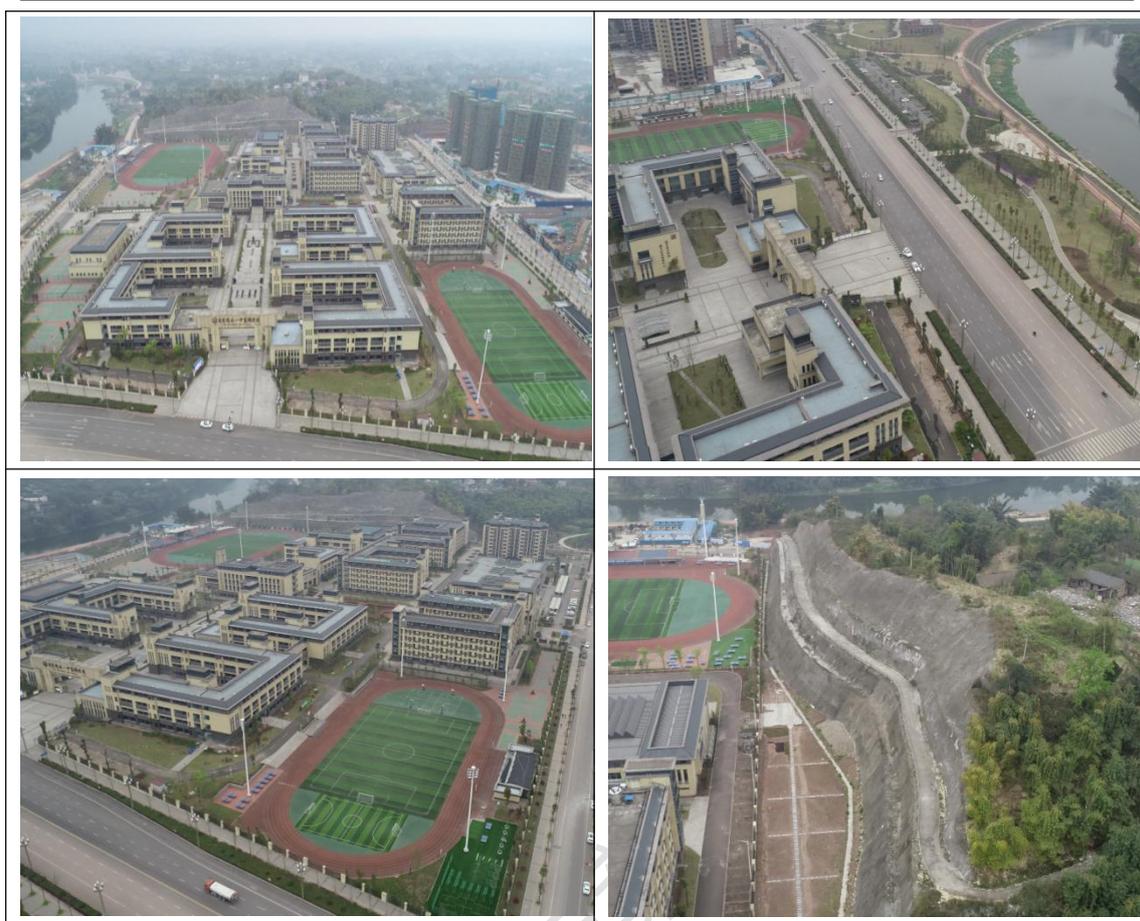
图 5-1 项目区现场运行情况

在运行期间，在公司的水土保持防治责任范围内，落实各项水土保持规章制度，定期对开挖边坡、护坡、截排水等设施进行检查，出现异常采取对策措施，对损坏部分及时修复、加固，以确保水土保持设施的正常运行。从水土保持设施运行情况来看，已建成的水土保持设施运行正常，道路两侧排水畅通，边坡稳定，区域内植被长势良好，覆盖度高，起到了水土流失与绿化美化的双重效果；排水沟定期清理疏通，景观植被定期浇水管护，水土保持设施管护工作已落实到位，管理工作效果明显。验收组认为运行单位作到了组织落实、制度落实、人员落实、任务落实、经费落实，保证了水土保持设施的正常运行和水土保持效益的持续发挥。

从目前运行情况来看，水土保持管理责任明确，规章制度落实到位，水土保持设施运行正常。验收通过后，对移交地方加以利用的设施，明确责任单位和责任人，加强植物措施的管护工作。
